**Examen de l'état des systèmes autonomes d'évacuation des  
eaux usées dans les secteurs non desservis près de la plage  
Parlee**

**Présenté au :** **Ministère de la Santé du Nouveau-Brunswick**  
520, rue King, Place HSBC  
Fredericton (Nouveau-Brunswick) E3B 6G3

**Préparé par :** **NATECH Environmental Services Inc.**  
2492, route 640  
Hanwell (Nouveau-Brunswick) E3E 2C2

**Date :** **15 décembre 2017**

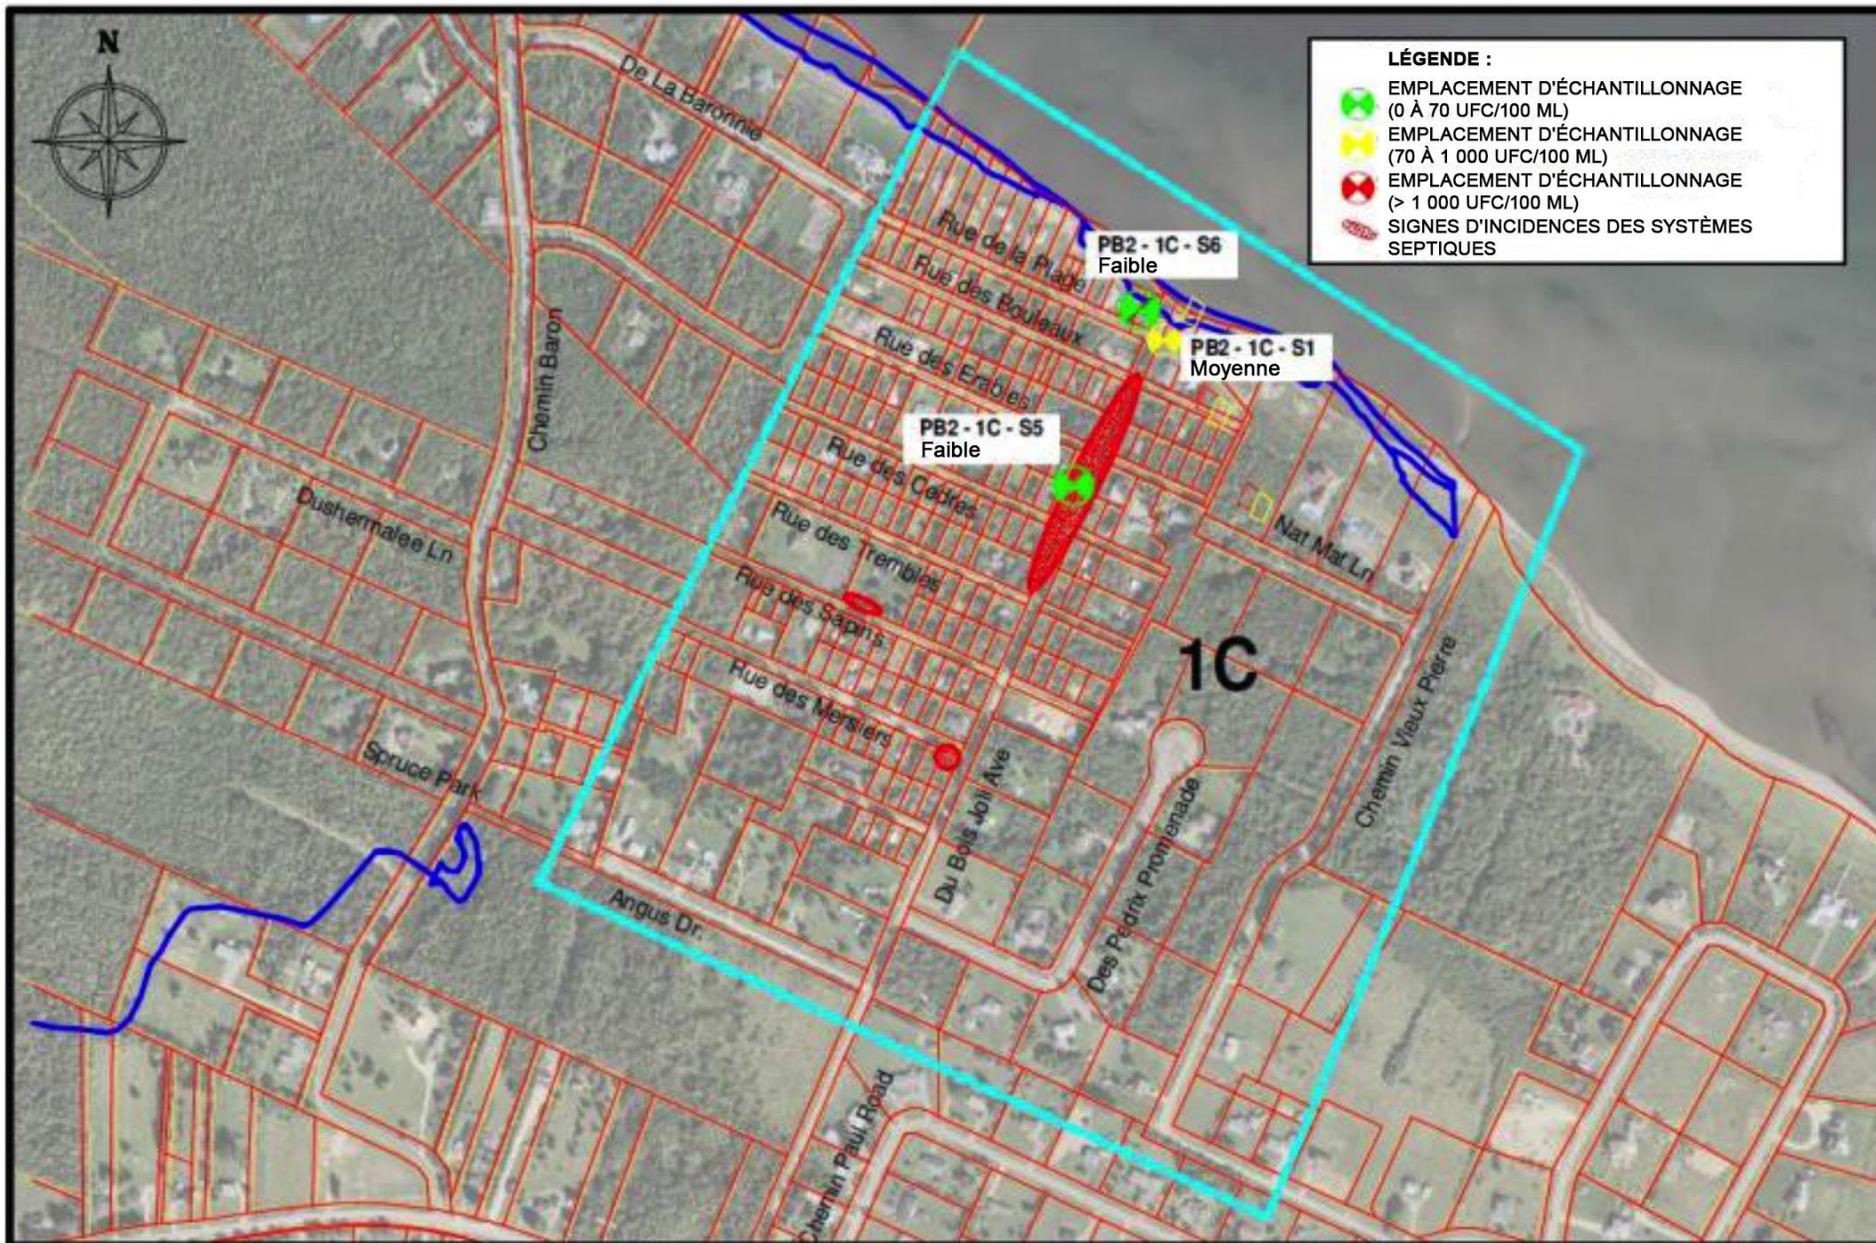
FIGURE :  
3-7

Un troisième emplacement d'intérêt a été trouvé dans le secteur 1C. Dans ce secteur, une abondance d'*Impatiens capensis* (impatiente du Cap ou impatiente biflore) a été observée, ce qui peut être un signe de l'incidence d'un système septique défectueux. Comme les fossés dans le secteur étaient asséchés au moment de toutes les visites des lieux, aucun échantillon d'eau n'a pu être prélevé.

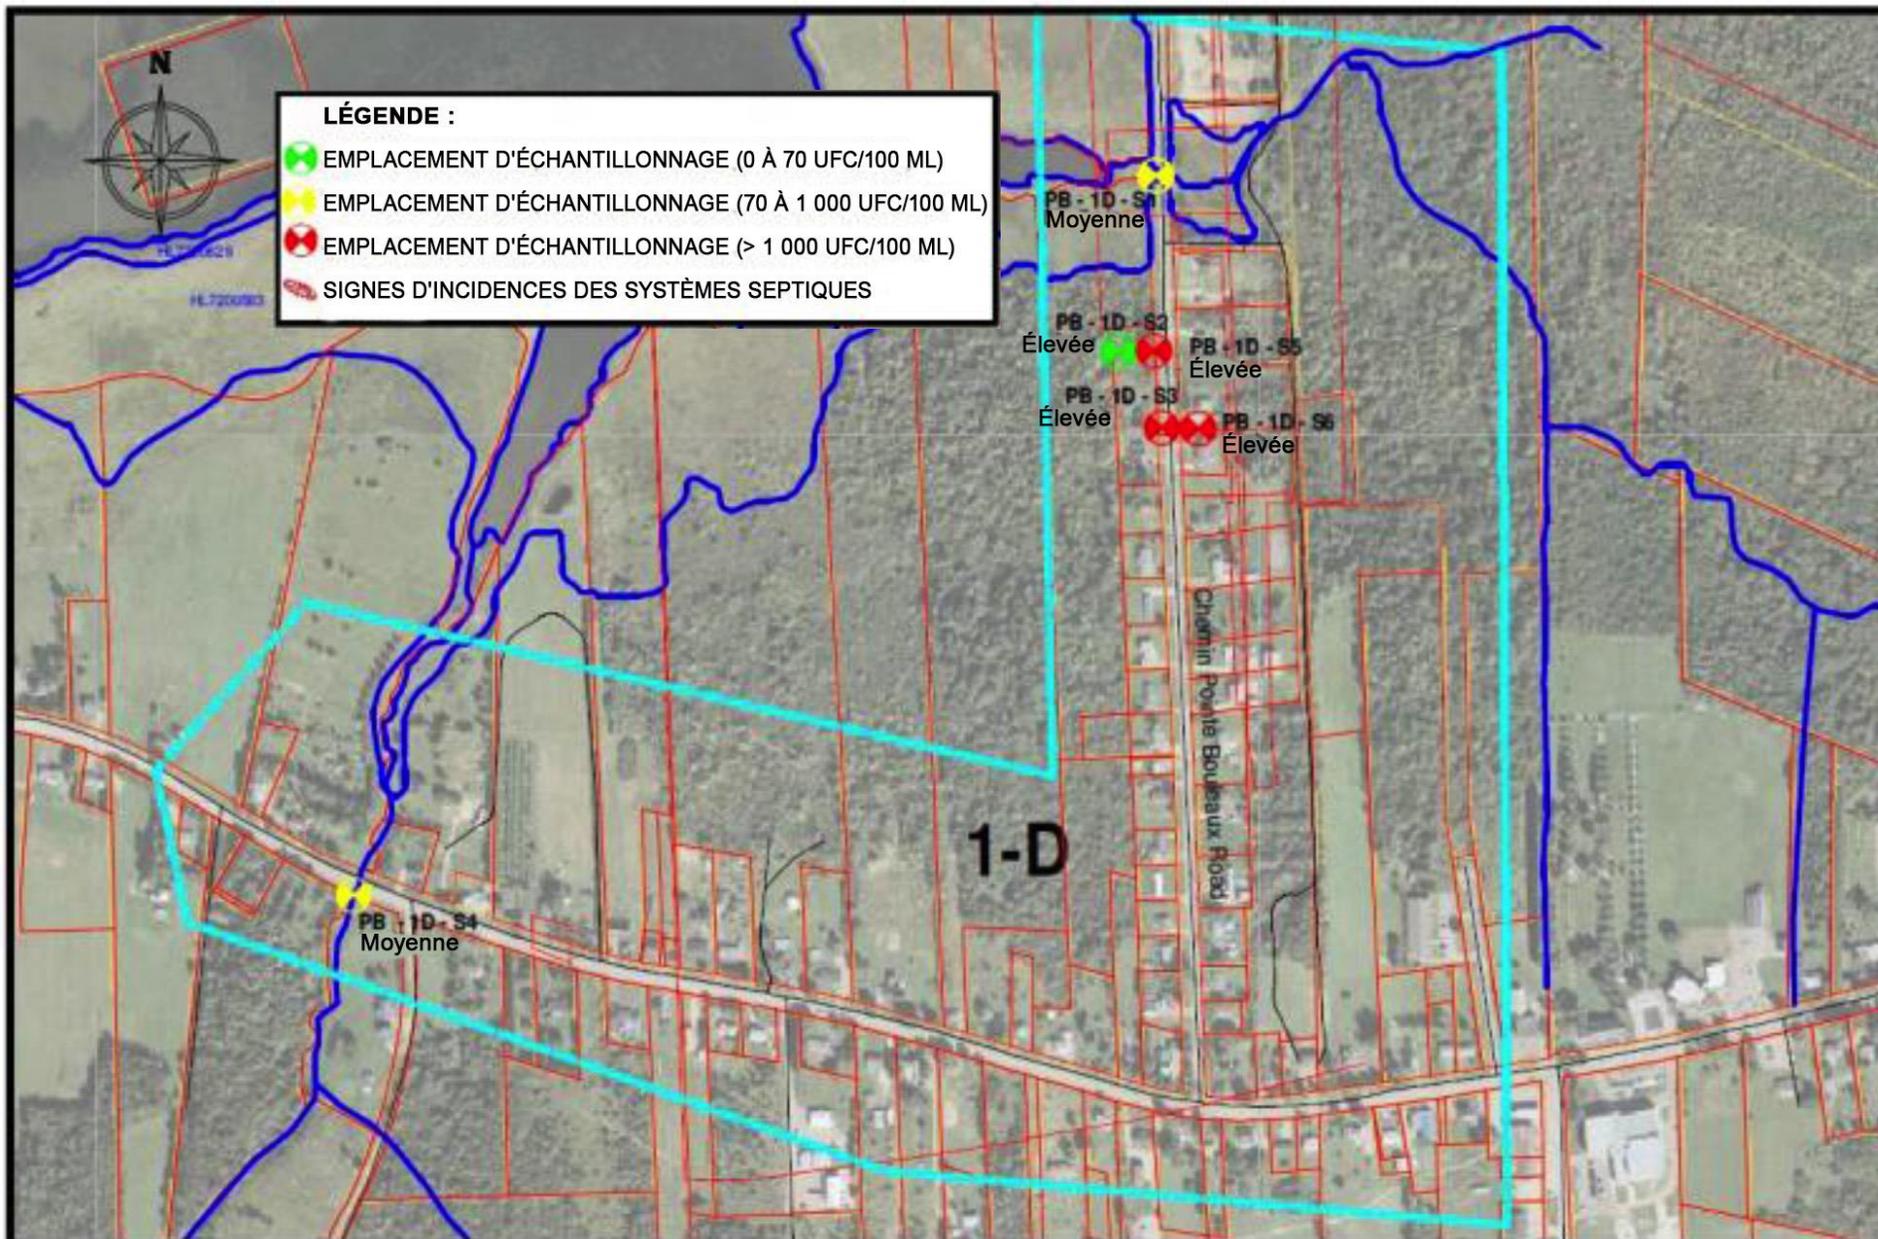
FIGURE : 3-8

Un échantillon prélevé dans le fossé situé devant le 63, chemin Pointe aux Bouleaux, de l'autre côté de la rue dans le secteur 1D, contenait une concentration d'*E. coli* de 5 600 ufc/100 ml. Un échantillon subséquent a révélé des concentrations encore plus élevées. On a observé que le fossé contenait une végétation abondante.

Un échantillon prélevé dans le fossé situé directement devant le 63, chemin Pointe aux Bouleaux contenait une faible concentration d'*E. coli*; cependant, des lentilles d'eau ont été observées et une odeur nauséabonde a été détectée.

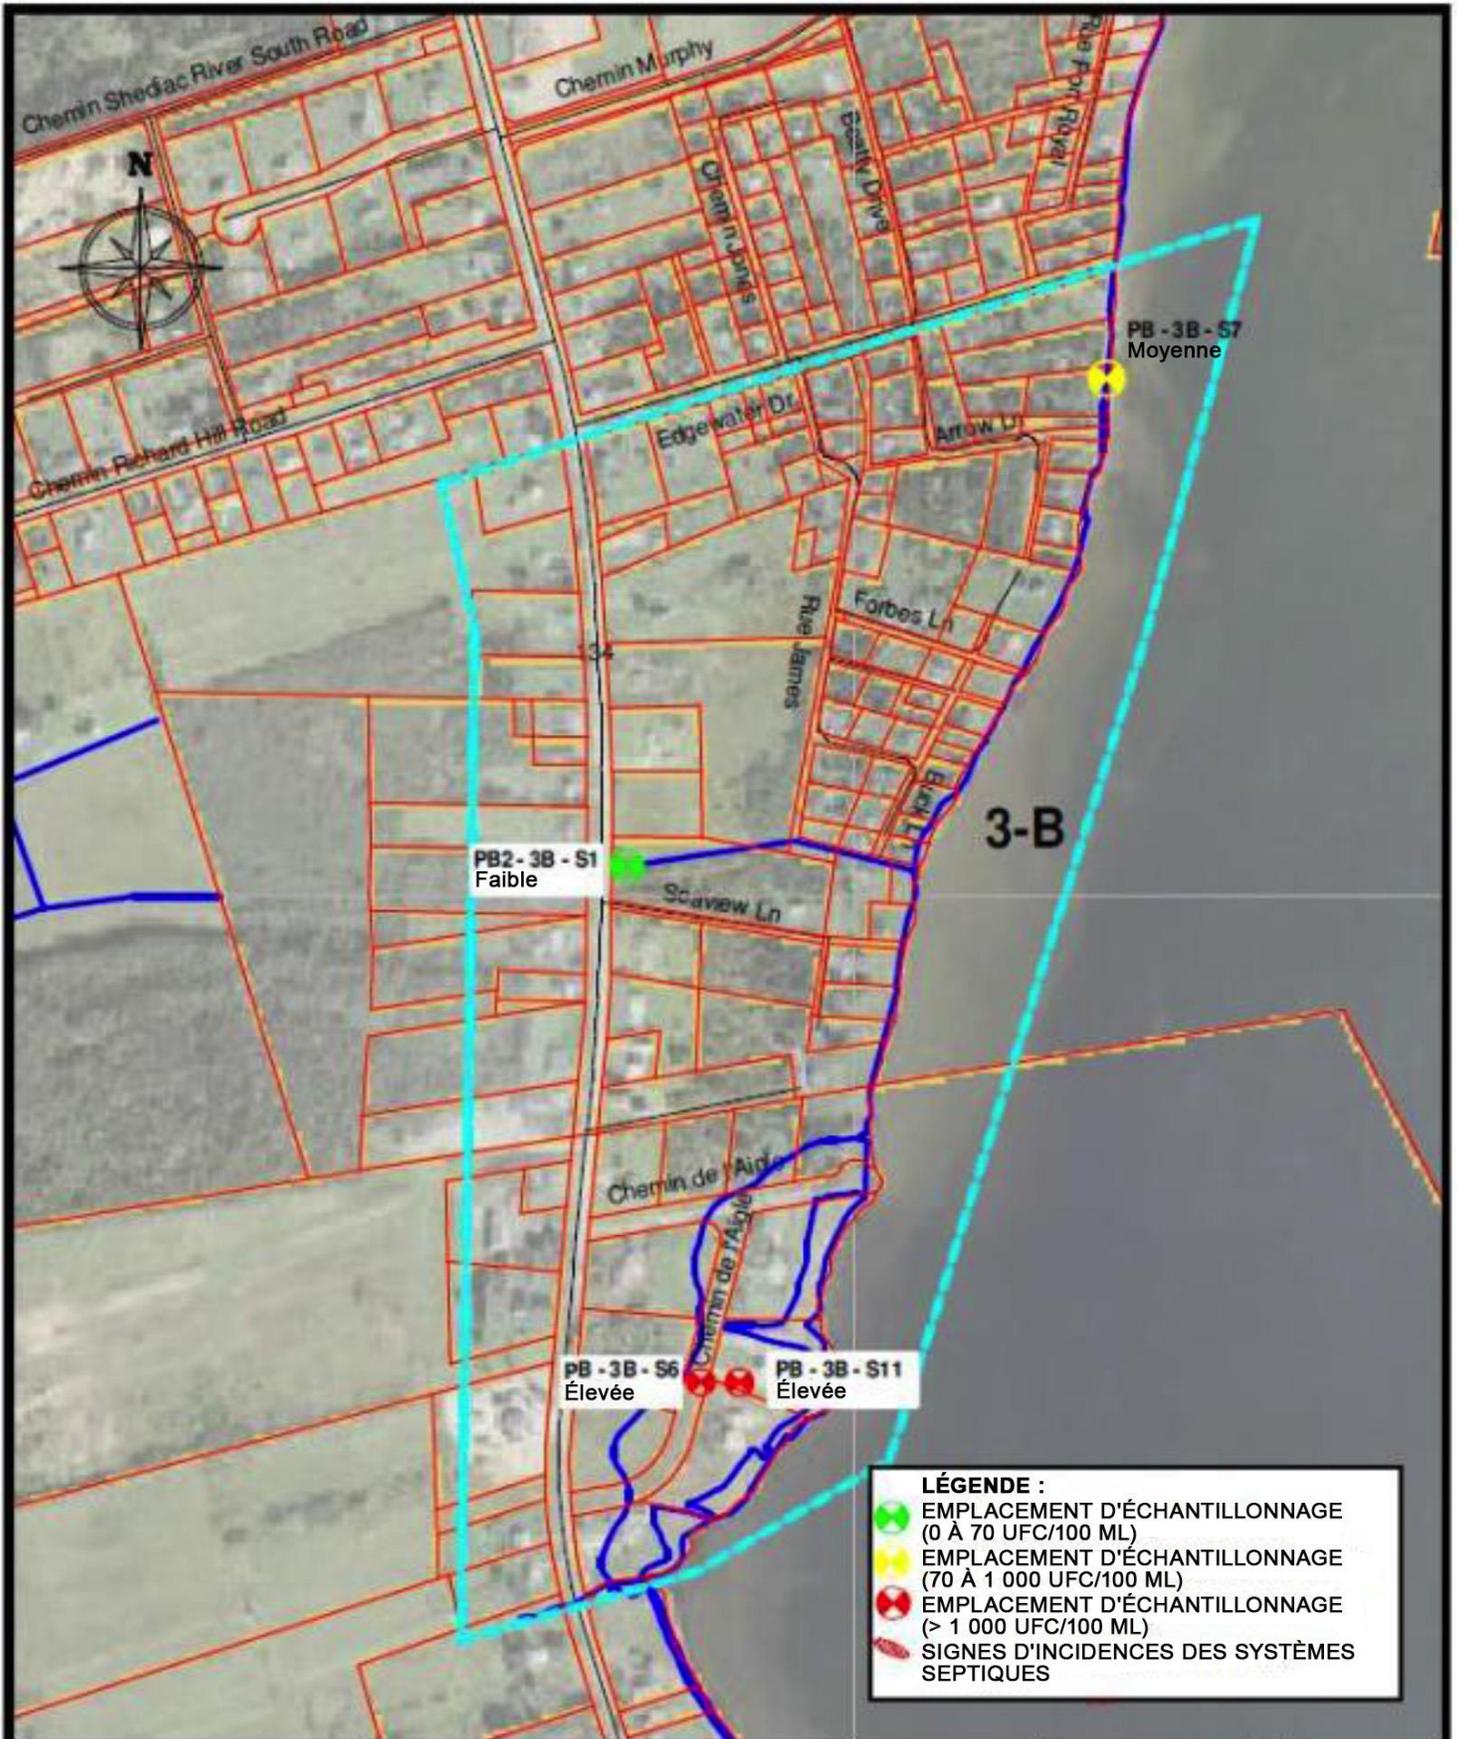
FIGURE :  
 3-12

Un échantillon prélevé dans un fossé situé devant le 23, chemin de l'Aigle, dans le secteur 3B, contenait une concentration d'*E. coli* de 4 400 ufc/100 ml. La présence de lentilles d'eau, qui peut être révélatrice d'un système autonome d'évacuation défectueux, a été observée à cet endroit et une odeur nauséabonde a été détectée.
