**Examen de l'état des systèmes autonomes d'évacuation des  
eaux usées dans les secteurs non desservis près de la plage  
Parlee**

**Présenté au :** **Ministère de la Santé du Nouveau-Brunswick**  
520, rue King, Place HSBC  
Fredericton (Nouveau-Brunswick) E3B 6G3

**Préparé par :** **NATECH Environmental Services Inc.**  
2492, route 640  
Hanwell (Nouveau-Brunswick) E3E 2C2

**Date :** **15 décembre 2017**

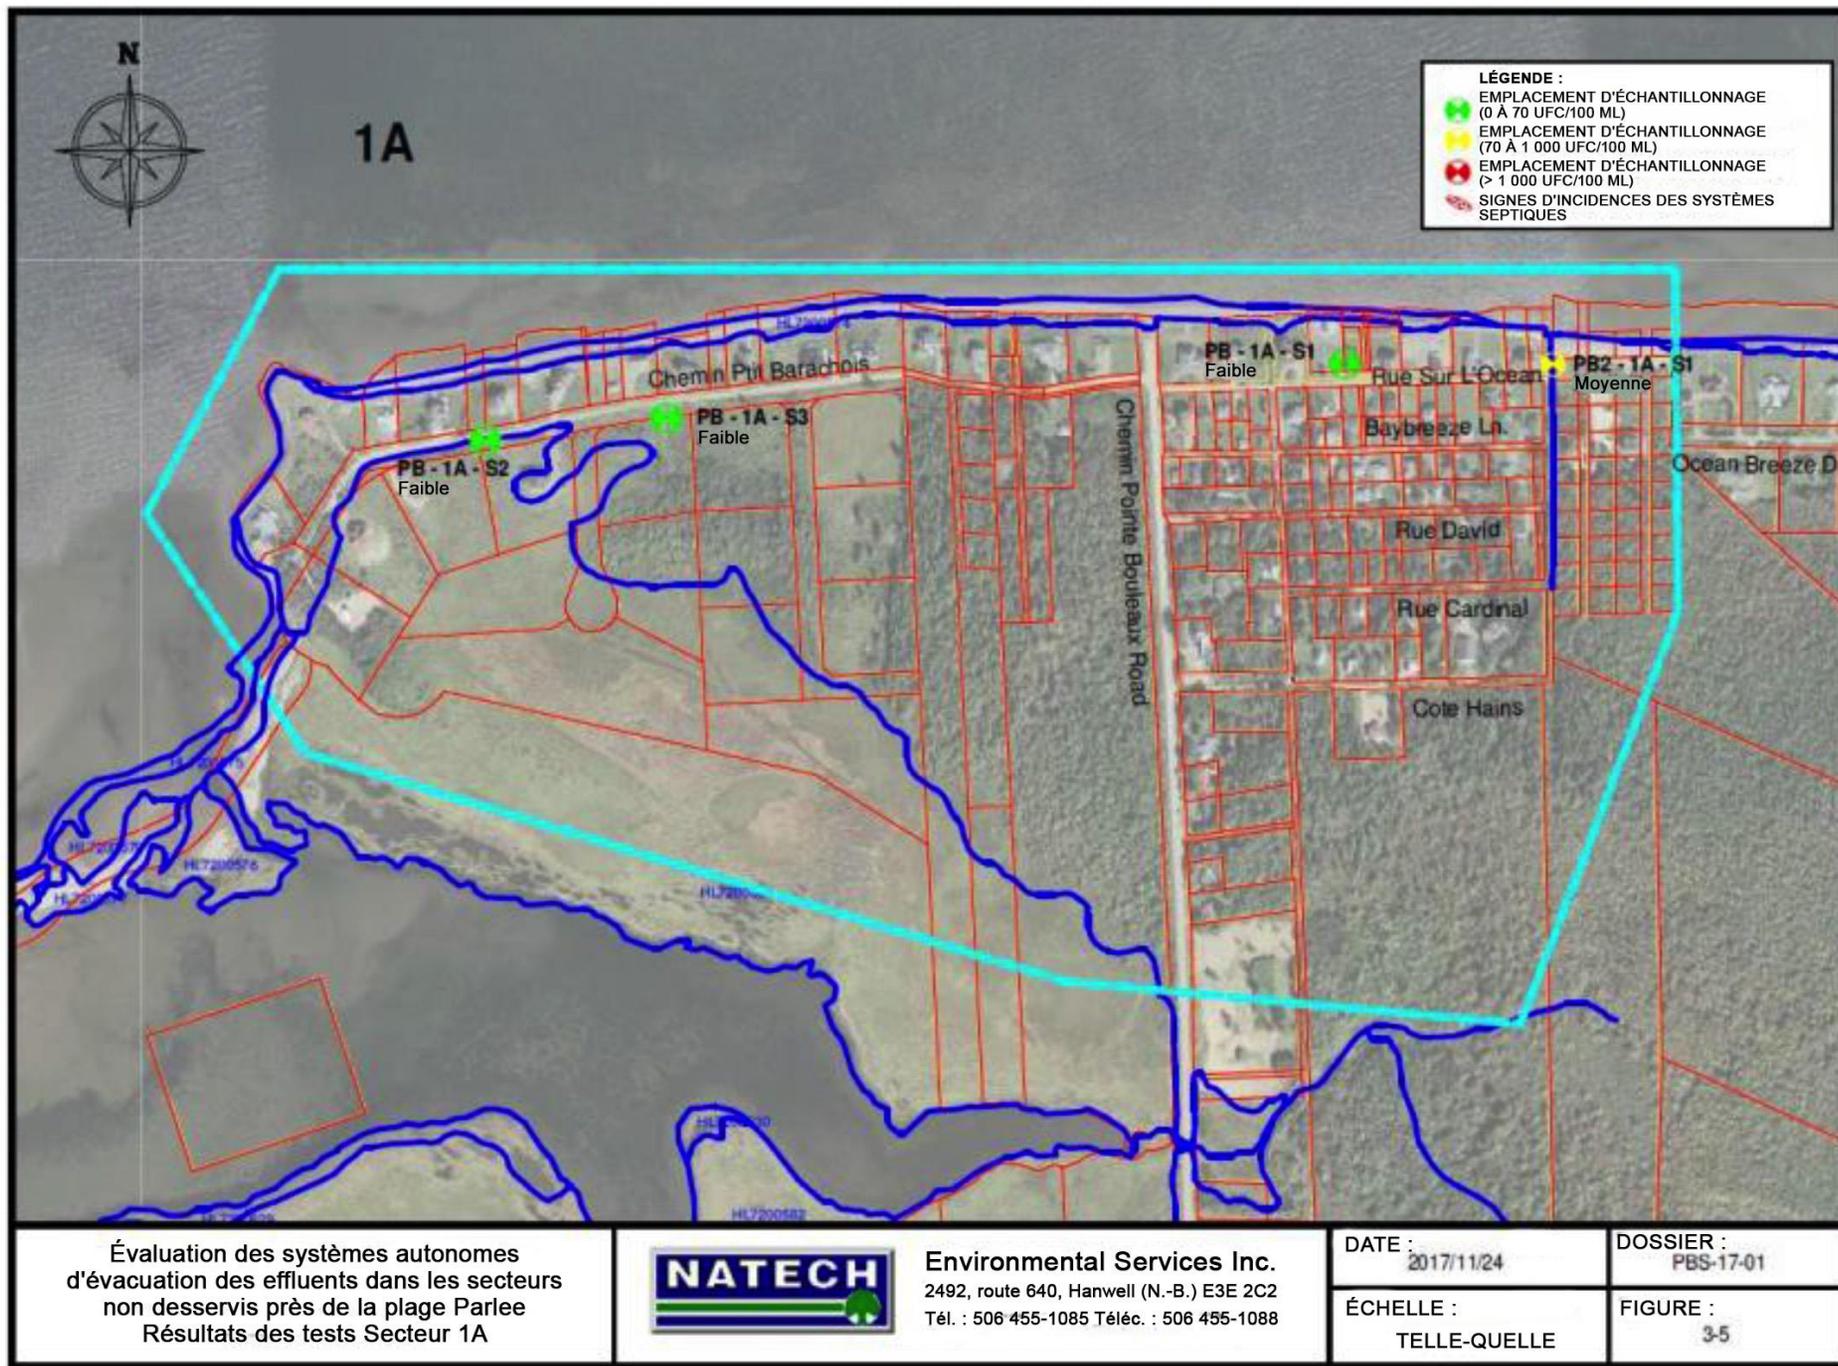
FIGURE :  
3-5

Évaluation des systèmes autonomes  
d'évacuation des effluents dans les secteurs  
non desservis près de la plage Parlee  
Résultats des tests Secteur 1A

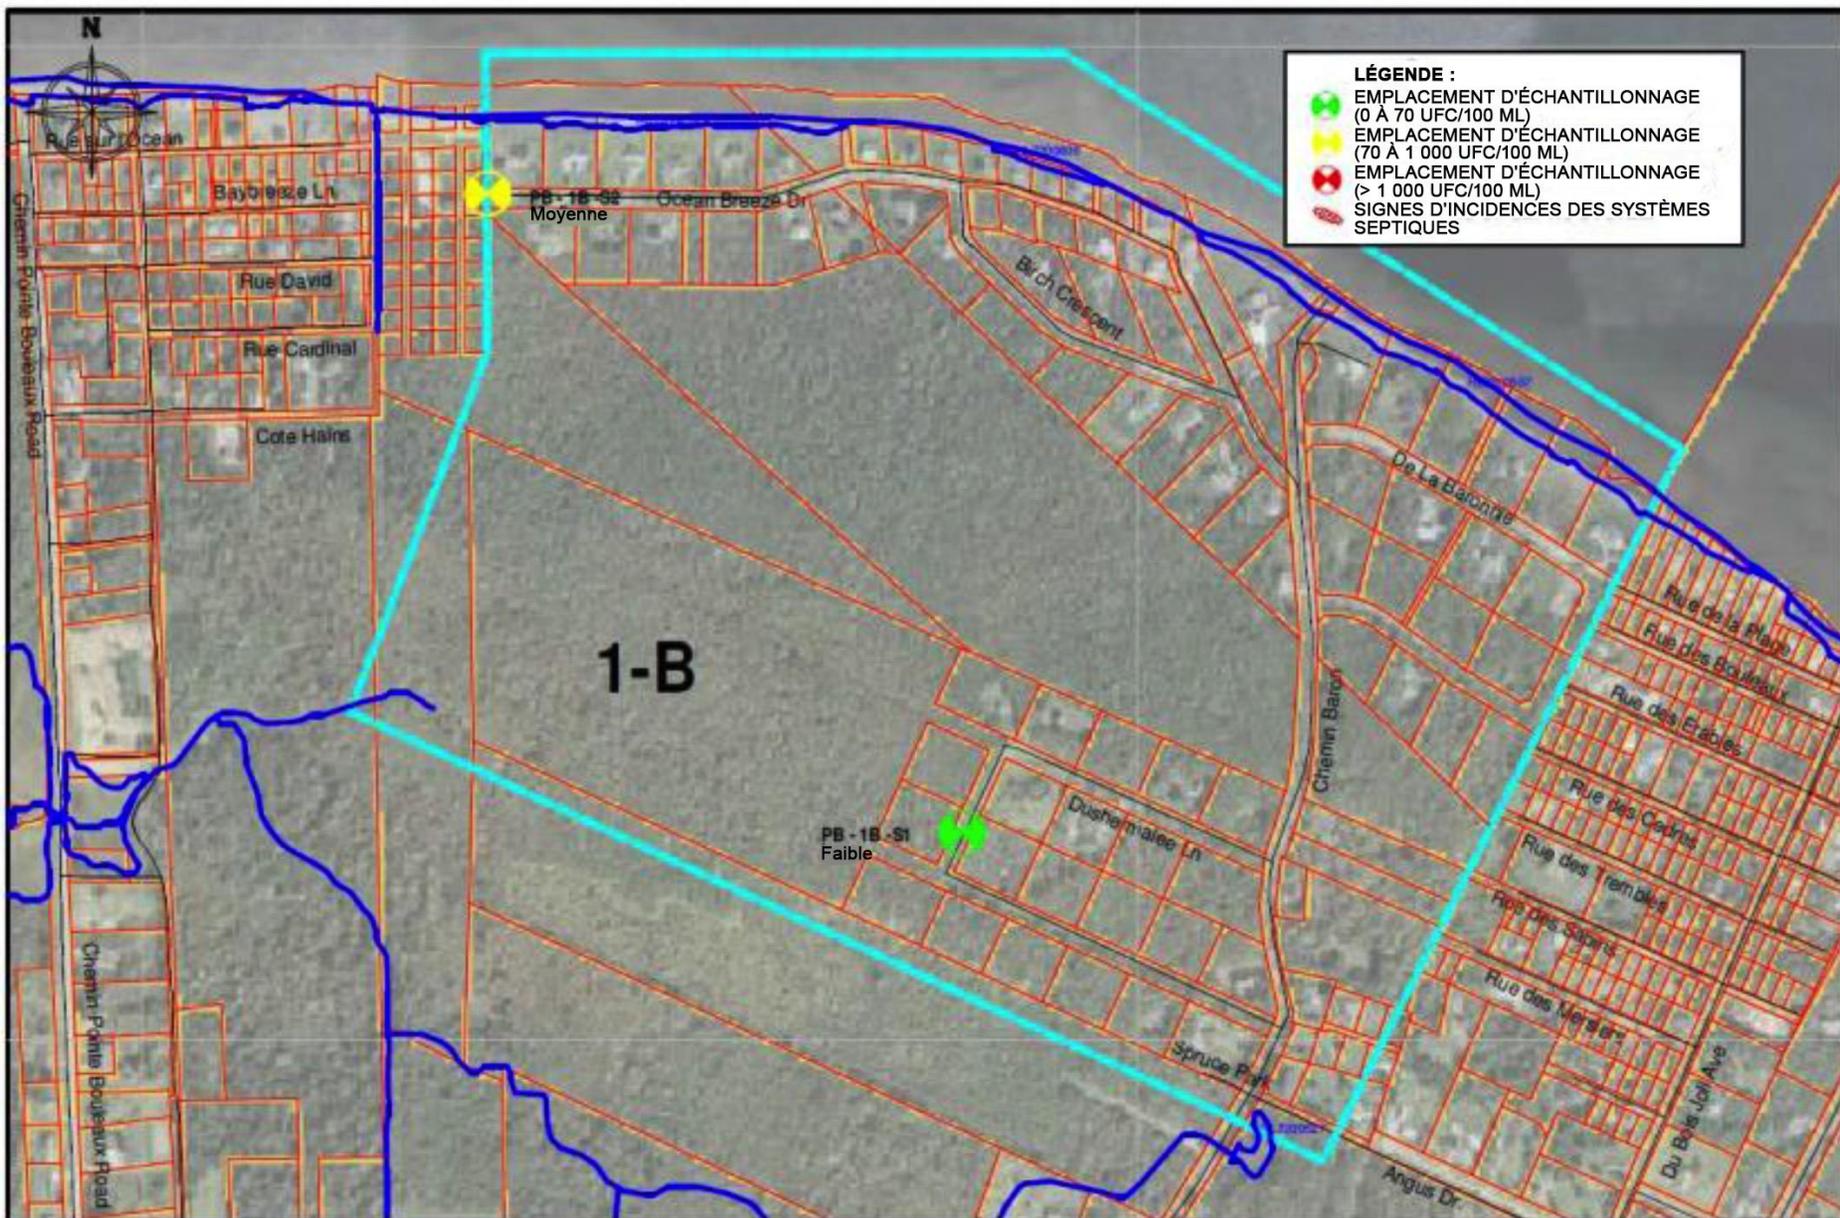
Évaluation des systèmes autonomes  
d'évacuation des effluents dans les secteurs  
non desservis près de la plage Parée  
Résultats des tests Secteur 1B
